EN Esthetic restorations in severely darkened anterior teeth using Whitepost and Brava Block.

Authors/Autores: Dr. Raphael Monte Alto, Dr. Juliana Ferreira Batista Pereira, Dr. Mariana Ferreira Silva Ventura, Dr. Priscilla Carvalhal de Oliveira, Dr. Fabricio Perucelli.

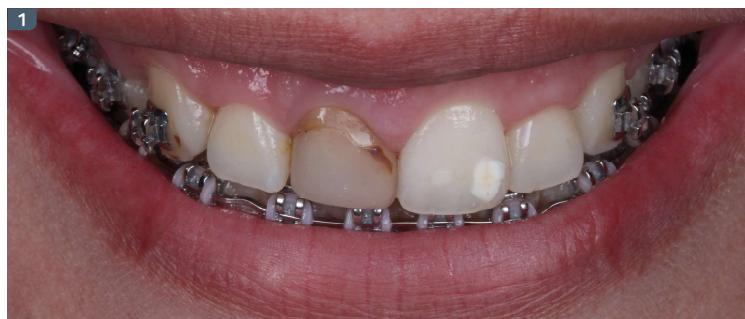
Fig. 1 - Initial smile.
Fig. 1 - Sonrisa inicial.

Tooth 11 presented a severe degree of darkening, poor composite restoration but with adequate endodontic treatment. The gingival margins of the central incisors were misaligned and the clinical crowns of all anterior teeth were short.

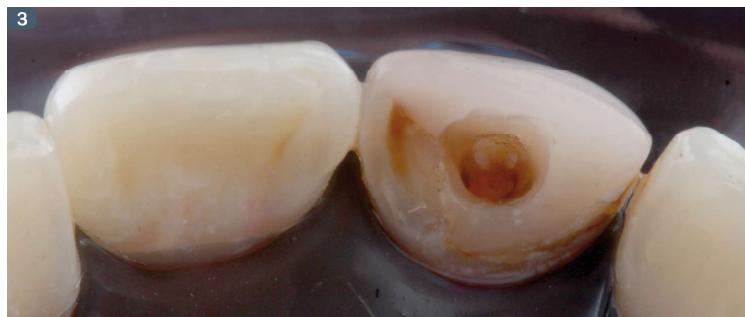
Fig. 3 - After absolute isolation, the composite restoration was removed from the palatal face to access the root conduit.
Fig. 3 - Tras aislamiento absoluto, fue retirada la restauración en resina compuesta de la foz palatina para acceso al conducto radicular.

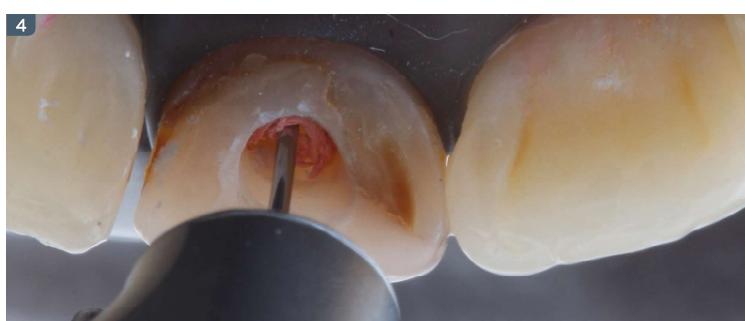
Fig. 4 - Removal of gutta-percha with Peeso drill number 3, maintaining 5mm in the apical region for safety of the endodontic treatment.

Fig. 4 - Retirada de gutapercha con fresa Peeso de ancho número 3, manteniendo 5mm en la región apical para seguridad del tratamiento endodóntico.

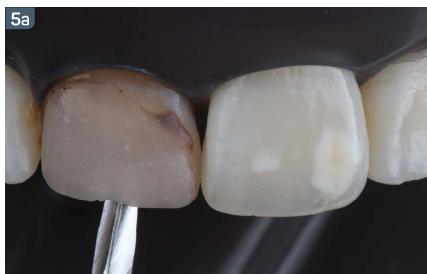
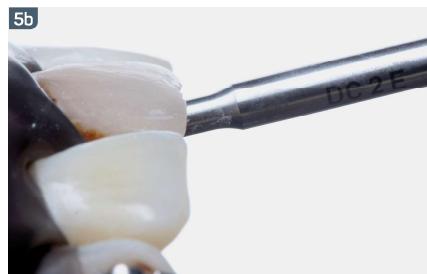
Fig. 5a and 5b - Conduit adequacy with Whitepost DC-E 2 (FGM) drill for the perfect juxtaposition of the fiberglass post.

Fig. 5a y 5b - Adecuación del conducto con fresas del sistema Whitepost DC-E 2 (FGM) para la perfecta yuxtaposición del poste de fibra de vidrio.

Scaling of drills provides a gradual wear of structure and facilitates the preparation of the conduit.

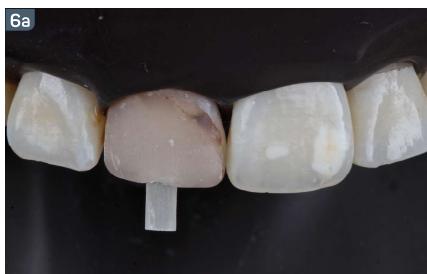
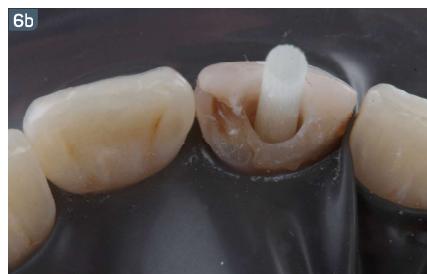
Fig. 6a and 6b - The DC-E 2 post was placed in position. The excellent adaptation and complete filling of the conduit can be observed.

Fig. 6a y 6b - El poste DC-E 2 fue llevado a posición donde se puede observar la excelente adaptación y total relleno del conducto.

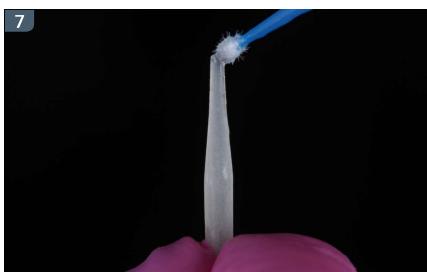
Fig. 7 - The post was cleaned with 70% alcohol and silanized (Prosil - FGM).

Fig. 7 - El poste fue limpiado con alcohol al 70% y silanizado (Prosil-FGM).

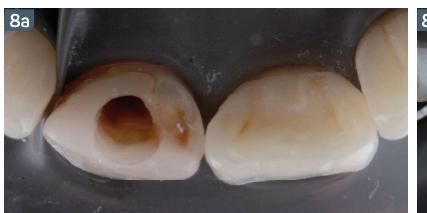
Fig. 8a and 8b - The conduit was cleaned and dried with paper cones for the adhesive procedure.

Fig. 9 - Ambar Universal APS (FGM) adhesive was applied actively inside the conduit in the self-etching mode, the excesses removed with the aid of a Cavibrush (FGM) and then light-cured for 40 seconds.

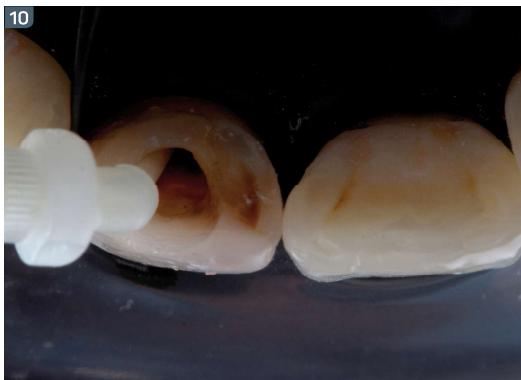
Fig. 10 - With the aid of a tip, Allcem Core (FGM) dual cement was applied in the conduit from the apical region to the coronary chamber.

Fig. 10 - Con auxilio de una punta de inserción, el cemento dual Allcem Core (FGM) fue aplicado en el conducto desde el área apical hasta la cámara coronaria.

The conduit was cleaned and dried with paper cones for the adhesive procedure and light-curing was performed for 40 seconds. With the aid of an insertion tip, Allcem Core (FGM) dual cement was applied in the conduit from the apical region to the coronary chamber. The post Whitepost DC-E 2 (FGM) was inserted and the set was light cured for 40 seconds. The excess of the post was cut and the occlusal adjustments were performed. The patient was submitted to periodontal surgery by Professor Ronaldo Barcellos at the Fluminense Federal University (Rio de Janeiro – Brazil). After 90 days, total crown preparation and molding were performed and sent to the laboratory. A total crown was made of Brava Block (FGM), glass-ceramic composite for CAD/CAM, with external characterization. After tests and adjustments, the crown was cemented.

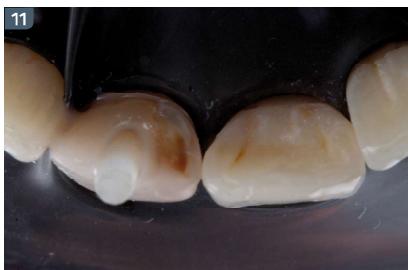
Fig. 11 - DC-E 2 post was inserted into the conduit filled with cement.

Fig. 11 - Poste DC-E 2 fue insertado en el conducto relleno con el cemento.

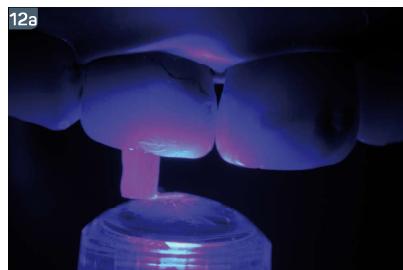
Fig. 12a and 12b - The set was light-cured for 40 seconds. The excess of the post was cut and the occlusal adjustments were performed.

Fig. 12a y 12b - El conjunto fue fotocurado por 40 segundos. El exceso del poste fue cortado y se realizaron los ajustes oclusales.

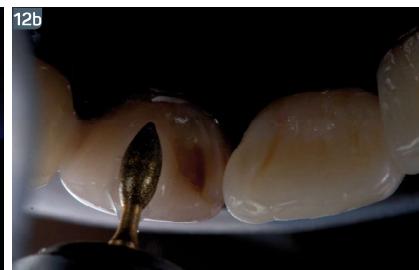
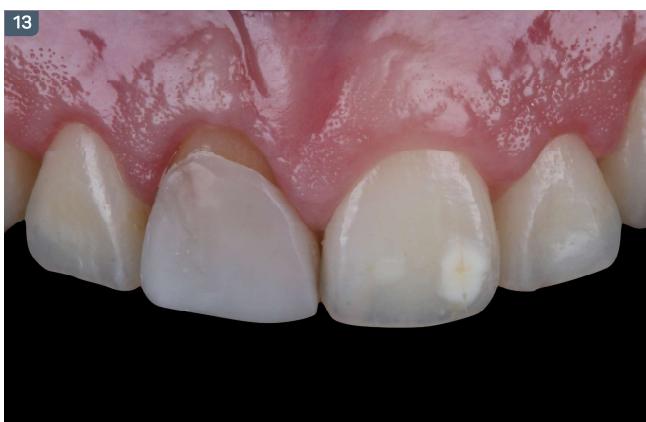
Fig. 13 - Post-operative aspect after 90 days of periodontal surgery.
Fig. 13 - Aspecto pos operatorio tras 90 días de la cirugía periodontal.

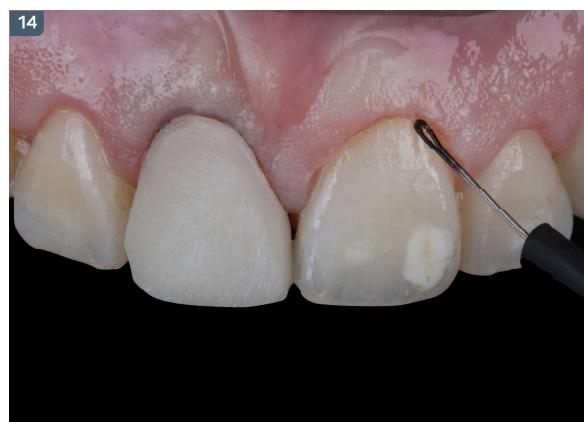
Fig. 14 - After preparation and the provisional piece with the new format were carried out, a small adjustment in the gingival margin of tooth 21 was performed with electric scalpel.

Fig. 14 - Despues del preparo y la pieza provisoria realizada con el nuevo formato, un pequeño ajuste en el margen gingival del diente 21 fue realizado con bisturí eléctrica.

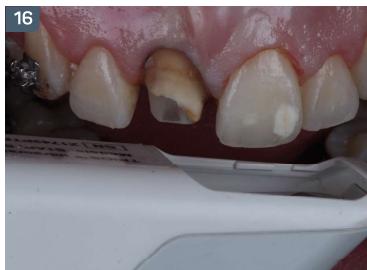
Fig. 16 - Escaneado intraoral con scanner 3 Shape (Compañerismo: laboratorio SR odontología Digital – Brasil).
Fig. 16 - Intraoral scanning with scanner 3 Shape (Partnership: laboratory SR Digital Dentistry - Brazil).

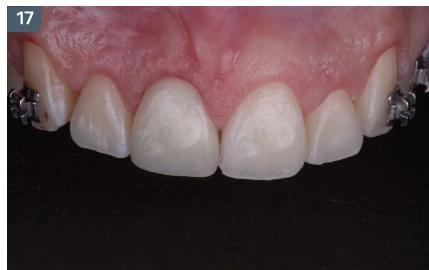
Fig. 17 - Corona en Brava Block (FGM) caracterizada. Para la cementación fue utilizado Allcem Core (FGM). (Work done by DPT Fabricio Perucelli - One Dental Lab - Brazil).
Fig. 17 - Crown in Brava Block (FGM) characterized. For cementation, Allcem Core (FGM) was used. (Work done by DPT Fabricio Perucelli - One Dental Lab - Brazil).
